COMMUNE DE
Chamoson

LAVES TORRENTIELLES

Etat des lieux Comportement en cas d'urgence

Juin 2020

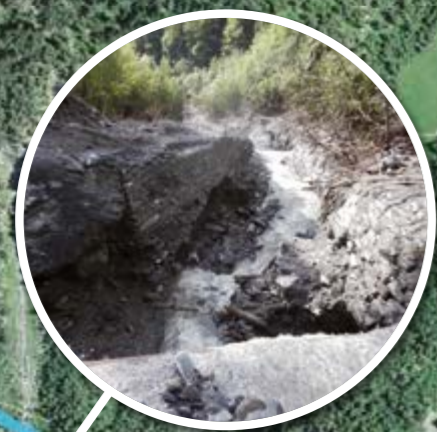
1 Les hauts de la Losentze et du Cry

A de très nombreux endroits des différents cours d'eau, des seuils ont été arrachés par les laves torrentielles. D'autres seuils anciens sont apparus. Les travaux visent à reconstruire ces ouvrages qui évitent l'érosion du lit et le glissement des berges.

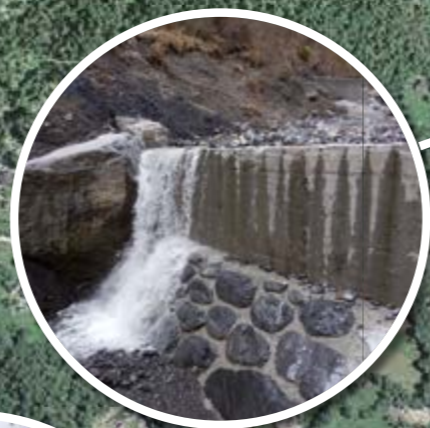
5 Le pont Pont-Crittin

Grâce aux travaux qui ont été réalisés avant et après la lave de 2018, le Saint-André est resté dans son lit en 2019.

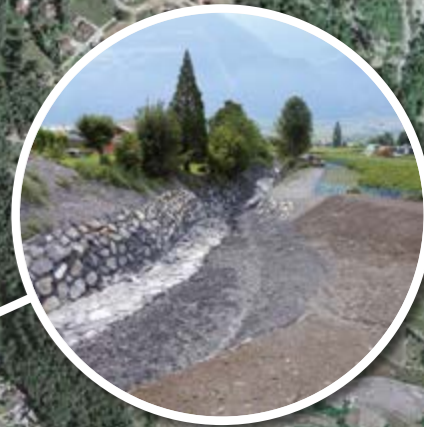
6 Prises d'eau

Toutes les prises d'eau servant à alimenter le village en eau d'irrigation ont été emportées. Elles ont été reconstruites dans une configuration plus résistante.

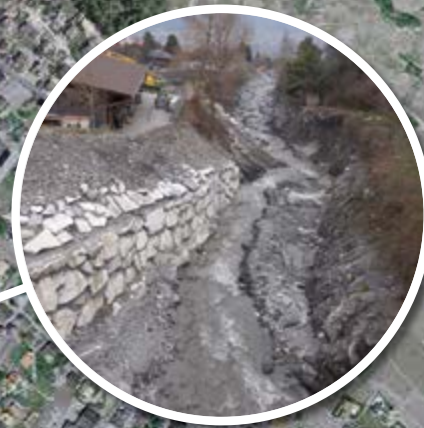
7 Confluence Losentze et Saint-André

Enrochements et seuils ont été réalisés à différents endroits pour sécuriser la rive gauche et stabiliser le lit, comme ici, près du bâtiment des travaux publics.

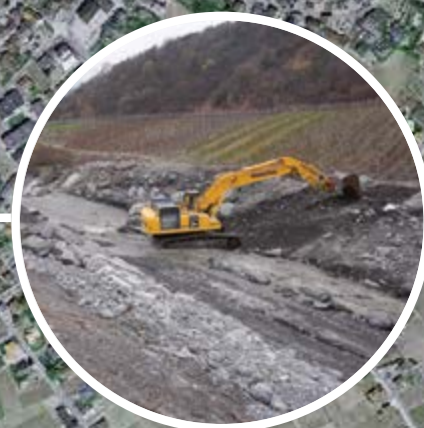
8 Secteur des courts de tennis

En amont de ce secteur, les rives du torrent ont été élargies et son endiguement renforcé pour une capacité de charge augmentée. Quant aux courts de tennis, ils ne seront bientôt plus en zone bleue et jaune (danger moyen/faible) grâce à des aménagements de digues et de murs.
